水土里情報を活用した放射線量マップ作成の事例について紹介します。

今回紹介する団体：福島県、水土里ネット福島、関係市町村、JA

取組概要

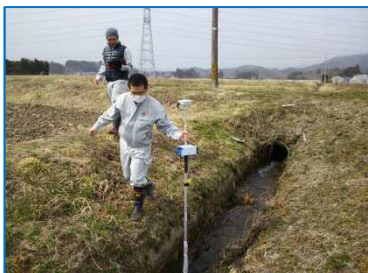
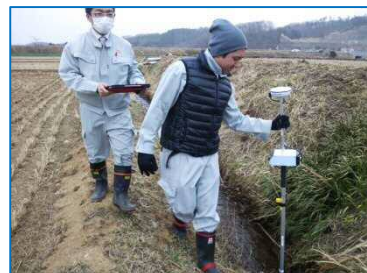
- ①水土里情報利活用促進事業(平成18年度～平成22年度)により、県内の航空写真、農地の筆界、区画図等の図面が統合整備。
- ②水土里ネット福島では、平成24年度からGPSモバイルと放射線量測定器を所有し、現地での放射線量測定調査について効率よく迅速に実施。
- ③これまで、水路除染等に係る調査依頼を受け、放射線量マップを作成。
