水土里情報を活用した災害査定設計書の作成事例について紹介します。

今回紹介する団体: 水土里ネットみえ、津市、大台町、御浜町、紀宝町

### 取組概要

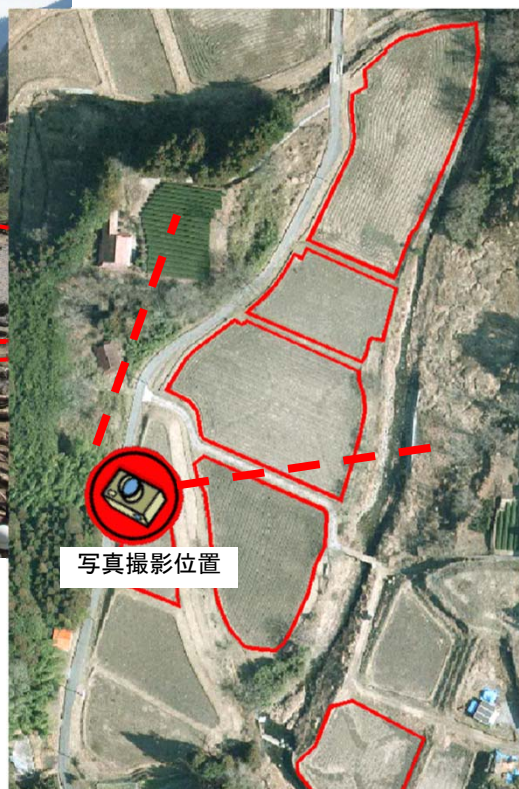
災害査定対象農地
