水土里情報を活用した作付状況のとりまとめ事例について紹介します。

今回紹介する団体：水土里ネット青森  
中泊地域担い手育成総合支援協議会  
(中泊町、津軽広域農業共済、十三湖土地改良区等)

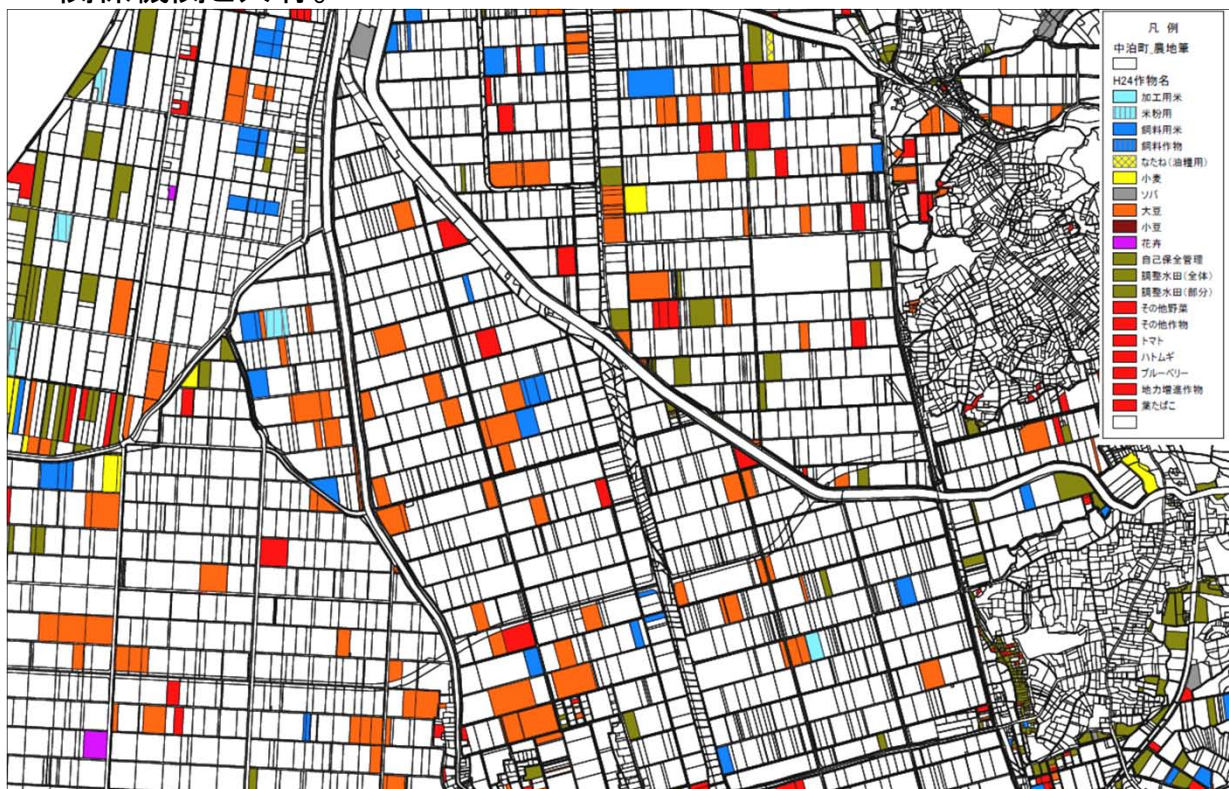
平成24年 転作作物作付図の例

内容：中泊町農政課が毎年実施している戸別所得補償のための作付状況の取りまとめにおいて、水土里情報システムを活用し転作作物作付図を作成。協議会の関係機関と情報を共有。

②平成23年度から作付状況の取りまとめに水土里情報システムを利用。町の農地全域をカバーし、かつ航空写真や地形図も活用可能となり、事務作業が簡素化。町が中心になって、作付状況のデータを入力し、図面を作成して関係機関と共有。

- ① 水土里情報システムを活用することにより、町全域の転作作物作付図を作成できるようになったため、転作対象農地の所有者、耕作者や作付け地の確認等が容易となり、事務の縮減・簡素化に寄与。
- ② 農業共済組合では、転作作付図を基に航空防除の散布範囲や飛行ルート of 決定などの計画作成にあたり、効率化が可能。
